As argamassas das Ruínas de Nazaré do Engenho Itaperoá SE/BR

Trabalho de Conclusão de Curso apresentado ao Departamento de Arquitetura e Urbanismo da Universidade Federal de Sergipe como requisito para obtenção do título de Arquiteto e Urbanista.

2.2. Análise arquitetônica da Igreja de Nazaré	66
2.2.1. DSM e Levantamento Cadastral	75
2.2.2. Ficha de Identificação de Danos	80
2.2.3. Recomendações	99

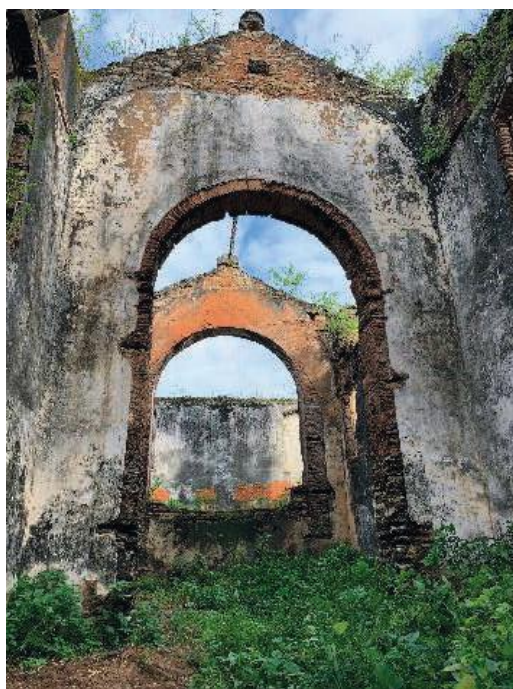
A edificação atualmente se encontra em estado de arruinamento (figuras 27 a 30), evidenciado desde a década de 1975²¹, não existindo mais as coberturas da nave, dos corredores laterais e bens integrados. Observa-se o madeiramento de cumeeiras e remanescentes de esquadrias em péssimo estado de conservação (figuras 28 a 30). A pavimentação em lajotas de barro desapareceu, restando pedaços misturados com as vegetações rasteiras que cresceram no local e terra (figura 27 e 28). O que se observa hoje são as marcas dos pavimentos e do coro (figura 28), das pinturas de rodapé (figura 31) e dos ambientes que compõem a edificação. As alvenarias estão firmes até o presente momento, sem apresentar nenhuma fissura ou trinca, em detrimento da qualidade da composição dos seus materiais e da solidez da sua fundação.

Figura 27: Vista para nave principal e ao fundo altar-mor. Fonte: Melissa Goes, 2019.

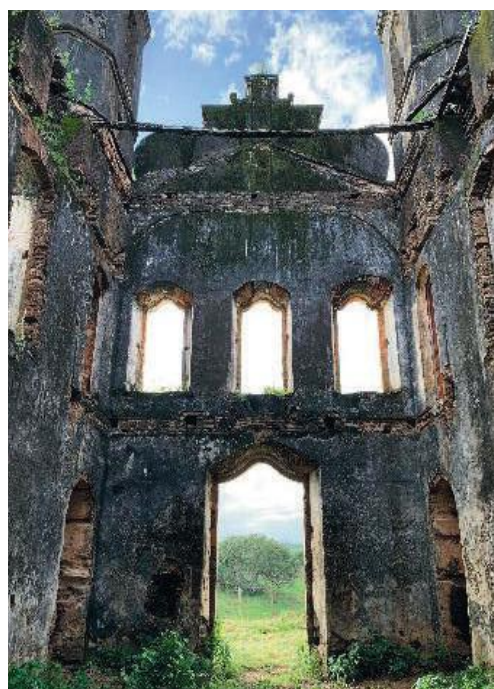
Figura 28: Nave principal, vista para saída da edificação. Fonte: Melissa Goes, 2019.

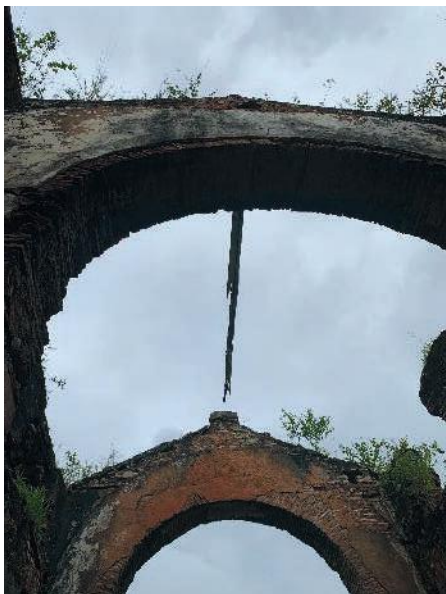
Figura 29: Vista para madeiramento que formava a cumeeira. Fonte: Melissa Goes, 2019.

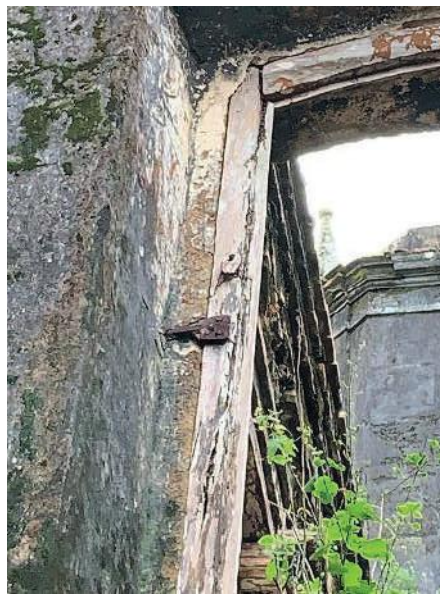
Figura 30: Vista para restos de esquadria em madeira e ferragens. Fonte: Melissa Goes, 2019.

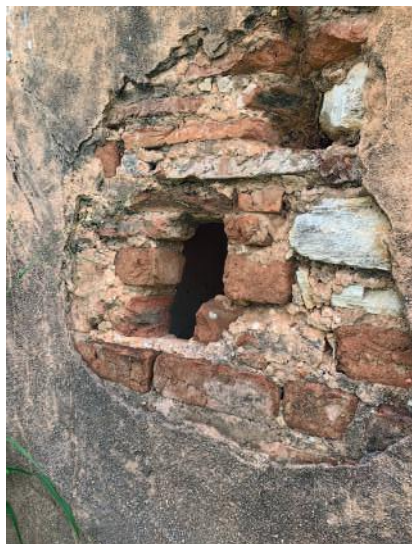
No que representa os materiais construtivos tem-se a presença de alvenaria mista de tijolo e pedra (figura 32). A escolha dos materiais se justifica pela condição social da edificação e pelo simbolismo que a mesma carrega (AZEVEDO, 1990; GOMES, 2013). As argamassas de revestimento e de assentamento apresentam aspectos de coloração avermelhada, apresentando provavelmente uma composição de argila vermelha sendo necessária, portanto, maior averiguação, além de não haver indicações visíveis de umidades e ataques por sais em sua superfície. Por toda a edificação são percebidos restos do madeiramento do telhado (figuras 27 a 29), da lápide que provavelmente localizava-se na nave principal (figura 33) e resquícios de elementos queimados.

Figura 32: Lacuna que permite observar os materiais de construção da alvenaria. Fonte: Melissa Goes, 2019.

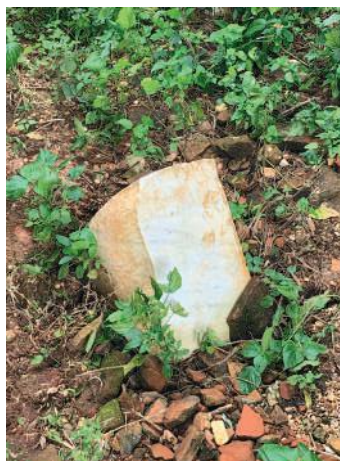
Figura 33: Restos de lápide revirada. Fonte: Melissa Goes, 2019.

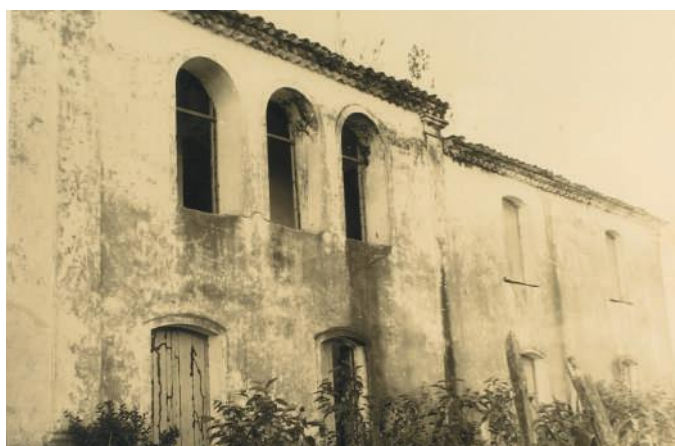
Tem-se registro da última restauração pela qual passou a edificação religiosa, em dezembro de 1953²⁶. Sob o governo de Arnaldo Rolemberg Garcez e em convênio com o IPHAN a edificação, que estava em grave estado de conservação (figuras 34 e 35) foi reformada. Não se sabe ao certo quais elementos foram recompostos, mas observa-se pela figura 36 que a alvenaria da porção externa recebeu tratamento de pintura, foram retiradas as vegetações rasteiras presentes no telhado e tratadas as sujidades da edificação. Não se tem registro se houve um restauro dos bens integrados da edificação. Ainda na figura 36 é possível observar uma pequena construção indicada em vermelho que não existe mais atualmente, assim como não foram percebidas marcas de fundação ou construção nas visitas “*in situ*”.

Figura 34: Estado de conservação da lateral esquerda da Igreja, em 1952. Fonte: <http://acervodigital.iphan.gov.br/xmlui/discover?rpp=10&etal=0&query=Capela+de+Itapero%C3%A1>, acesso em 06/06/2019.

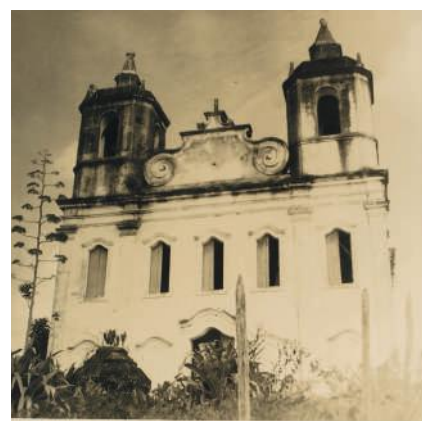
Figura 35: Fachada principal da edificação apresentando diversas sujidades, em 1952. <http://acervodigital.iphan.gov.br/xmlui/discover?rpp=10&etal=0&query=Capela+de+Itapero%C3%A1>, acesso em 06/06/2019.

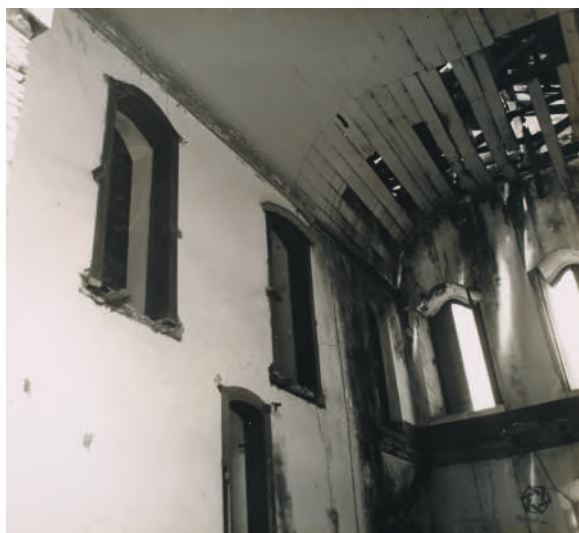
Ainda em 1977 boa parte do telhado não existia mais, o retábulo do altar-mor (figura 39) já tinha se perdido, os forros (figura 37) e a pavimentação em lajota triangular de barro já estava em péssimo estado de conservação (figura 38). Aproximadamente dez anos após os primeiros movimentos para proteção da Igreja de Nossa Senhora de Nazaré, tem-se em 06 de janeiro de 1984 o decreto de tombamento de nº 6.128, ficando a Igreja sob a proteção e vigilância do Poder Público Estadual²⁹.

Figura 37: Vista para forro em gamela e parte do coro, 1977. Fonte: <http://acervodigital.iphan.gov.br/xmlui/discover?rpp=10&etal=0&query=Capela+de+Itapero%C3%A1>, acesso em 06/06/2019.

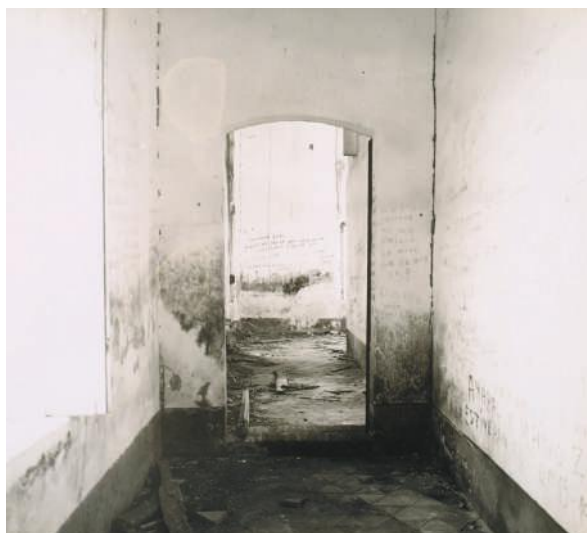
Figura 38: Vista para corredor lateral, detalhe para lajotas em forma triangular, 1977. Fonte: <http://acervodigital.iphan.gov.br/xmlui/discover?rpp=10&etal=0&query=Capela+de+Itapero%C3%A1>, acesso em 06/06/2019.

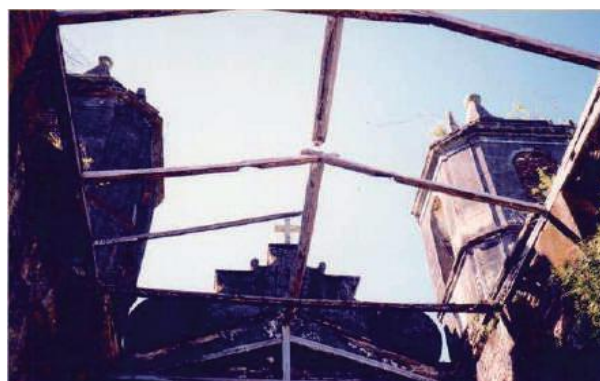
Figura 41: Resquícios do madeiramento da cobertura, nave principal, em 2000. Fonte: Processo do IPHAN de nº 470-T-52.

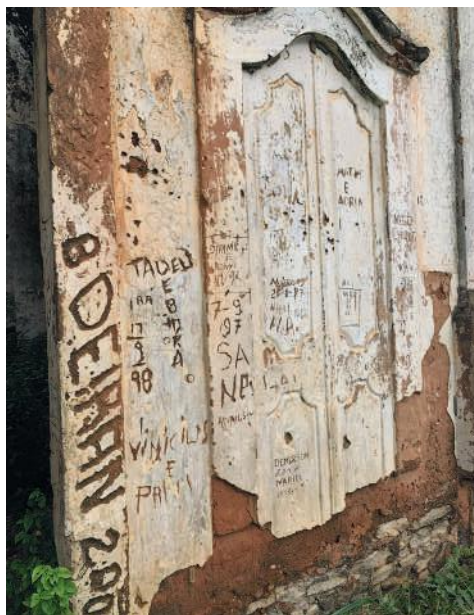
Observou-se que os vãos falsos, na porção externa (figura 45 e 46), não apresentam nenhuma marca de que já foram vãos abertos anteriormente. Percebe-se que, as pedras que formam a fundação da fachada principal alcançam uma altura acima do nível de acesso ao interior da edificação, indicando que não foi efetivamente aberto algum tipo de vão naquela condição, tendo em vista que não há marcas ou cortes na fundação de pedra (figura 46). Contudo, quando se observa esses vãos no revestimento interno da edificação verifica-se que, nos vãos dispostos na região das torres, existem linhas que delimitam as marcas exatas das portas, além de se observar as pedras utilizadas no assentamento da alvenaria (figura 47 e 48). Não se pode afirmar ao certo se tais vãos já foram abertos anteriormente, no entanto, sabe-se por uma fotografia antiga que eles se encontram fechados desde 1952.

Figura 45: Vão falso visto da região externa. Fonte: Melissa Goes, 2019.

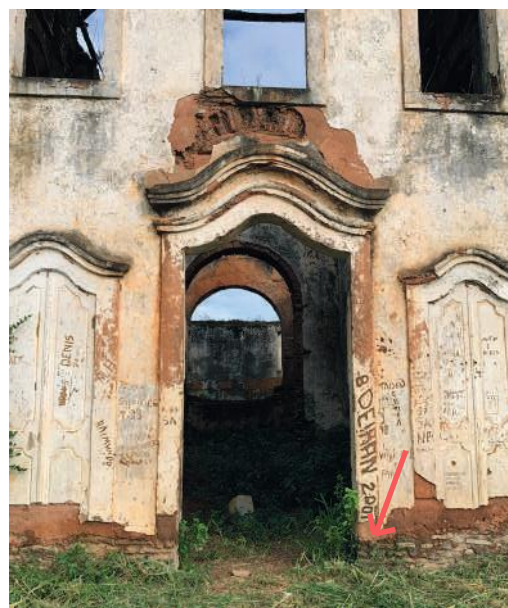
Figura 46: Vão principal e vãos falsos. Observam-se as pedras que compõem a fundação e o nível por elas alcançados, indicado em vermelho. Fonte: Melissa Goes, 2019.

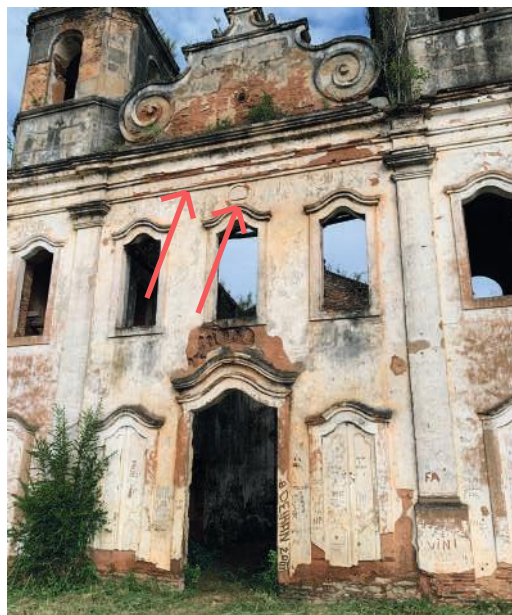
Nas cimalthas (lacrimais) acima do pavimento superior observa-se o remanescente de pequenos frisos, desenhos no revestimento em forma de perfis com extremidades arredondadas. Acima da segunda janela do pavimento superior, da esquerda para direita, tem-se um pequeno brasão degradado que não apresenta símbolos, provavelmente fruto de alguma restauração que apagou os vestígios do que já existiu (figura 49). As torres apresentam as marcas do que já foram pequenos pináculos, que delimitam a forma e enquadram a base côncava para o pináculo superior. Ambas as torres apresentam suas quinas chanfradas (figura 44), que facilita a visualização da edificação como um elemento mais leve e dinâmico.

Figura 49: Brasão e frisos indicados em vermelho. Fonte: Melissa Goes, 2019.

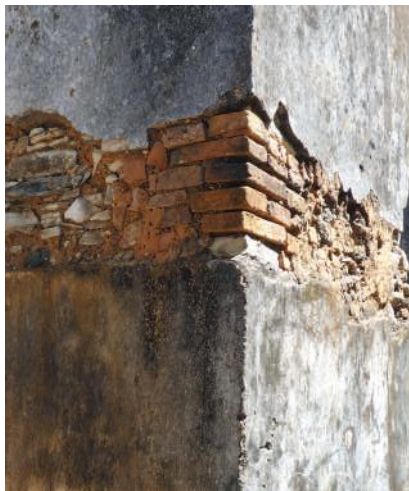
Figura 54: Lacuna permitindo a visualização da alvenaria formada por tijolos e pedras irregulares, localizada na sacristia. Fonte: Eder Donizeti, 2019.

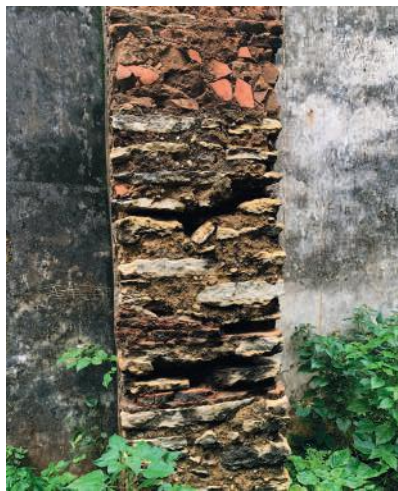
Figura 55: Vista para alvenaria mista. As lacunas e perdas permitem observar os tijolos e pedras irregulares e dispostas sem critério aparente. Fonte: Melissa Goes, 2019.

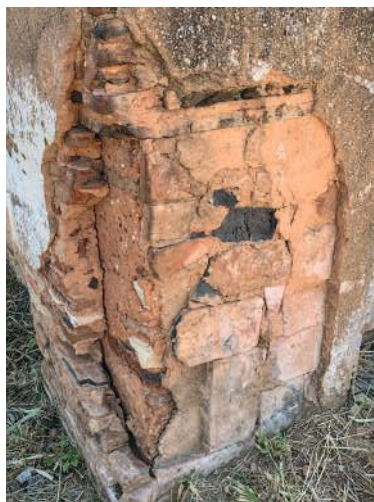
São encontrados por toda a edificação tijolos com manchas internas enegrecidas (figura 56 e 57), com aspectos diferentes do enegrecimento por sujidades. Esses tijolos se encontram com tais manchas provavelmente em detrimento do processo de queima para confecção dos mesmos. Observou-se, pelas marcas oriundas do processo de queima do tijolo, que o mesmo foi confeccionado por uma queima regular e controlada, em que altas temperaturas em fornos provavelmente industriais promove uma queima mais rápida. Esse tipo de combustão na porção externa do tijolo de barro gera uma queima oxidante e, na porção interna, uma queima redutora, ocasionando uma coloração enegrecida na região interna do tijolo, semelhante à coloração do carvão.³⁶

Figura 56: Manchas enegrecidas oriundas do processo de queima do tijolo. Pilastra da fachada principal. Fonte: Melissa Goes, 2019.

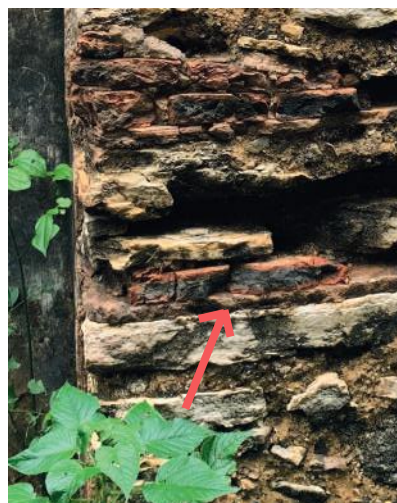
Figura 57: Indicado em vermelho, tijolo com manchas enegrecidas internas. Fonte: Melissa Goes, 2019.

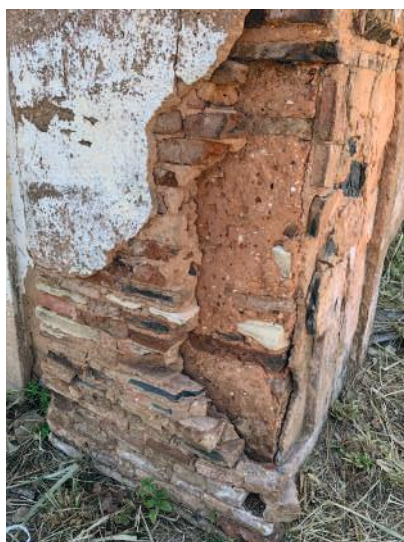
Figura 58: Diversas camadas de revestimento na base da pilastra. Fonte: Melissa Goes, 2019.

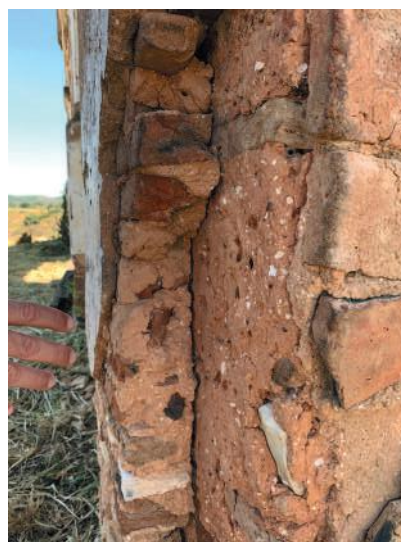
Figura 59: Conta-se três camadas: A de revestimento e duas de assentamento (embrechamento). Fonte: Melissa Goes, 2019.

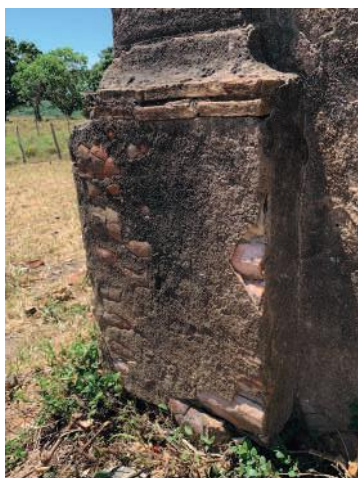
Figura 60: Observam-se telhas dispostas horizontalmente na formação da alvenaria da base da pilastra, fachada nordeste. Fonte: Melissa Goes, 2019.

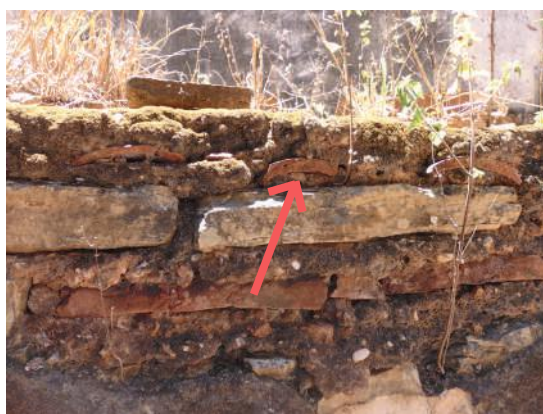
Figura 62: Indicado em vermelho, telhas cerâmicas compondo a alvenaria do altar-mor. Fonte: Éder Donizeti, 2019.

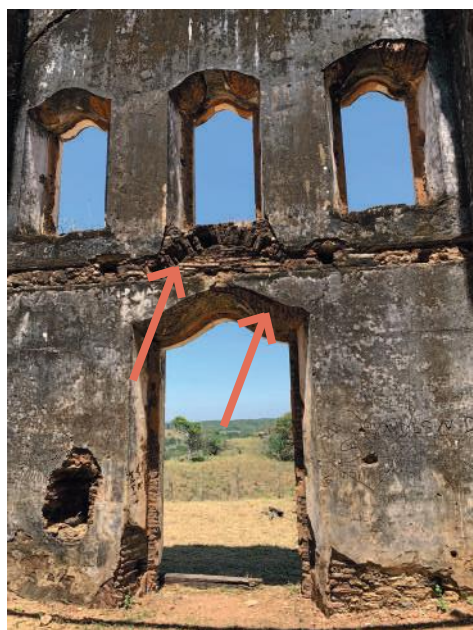
A segunda condição evidencia dois arcos do vão de acesso principal da edificação (figuras 63 e 64) em que a falta da argamassa de revestimento nos possibilita observar um arco feito com tijolos e argamassa de assentamento logo acima da porta principal, da fachada principal. O mais curioso é que existe outro arco logo abaixo daquele, que sustenta o vão que é utilizado atualmente. Os dois tipos de arco coexistem de forma que somente um cumpre sua função de sustentação do vão, portanto, pode-se inferir que o arco que não

Figura 63: Observa-se através de lacunas a presença de dois arcos na formação do vão, indicados em vermelho. Fonte: Melissa Goes, 2019.

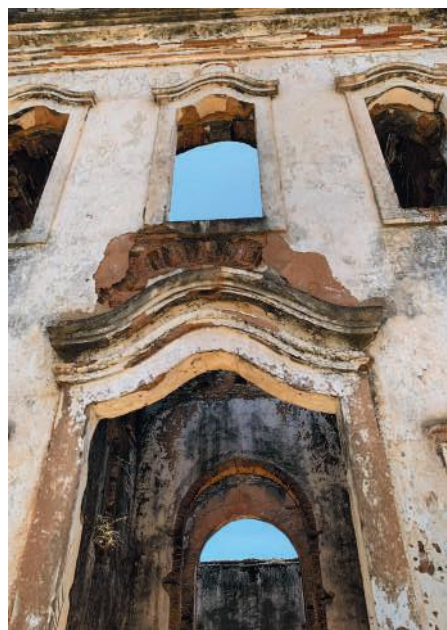
Figura 64: Observa-se pela fachada externa as marcas do arco, acima do vão. Fonte: Melissa Goes, 2019.

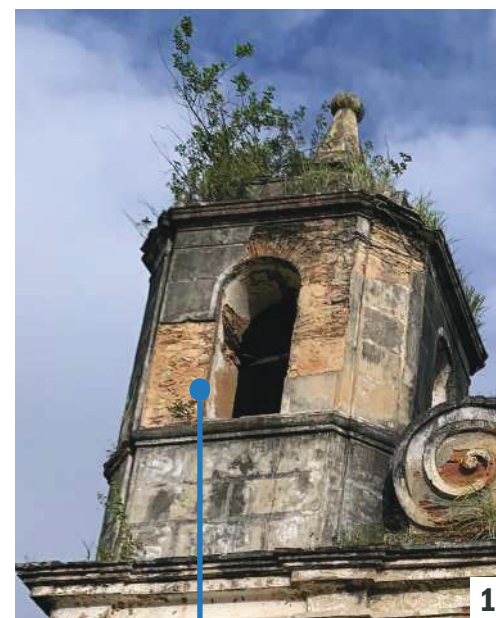
1

PERDA DE REVESTIMENTO

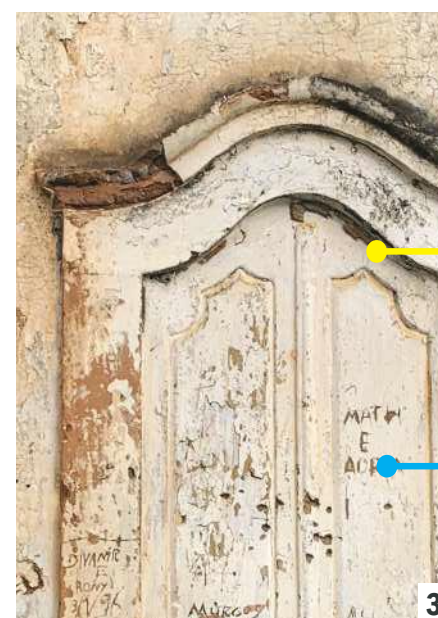
3

**INSETOS
XILÓFAGOS**

VANDALISMO

LACUNA

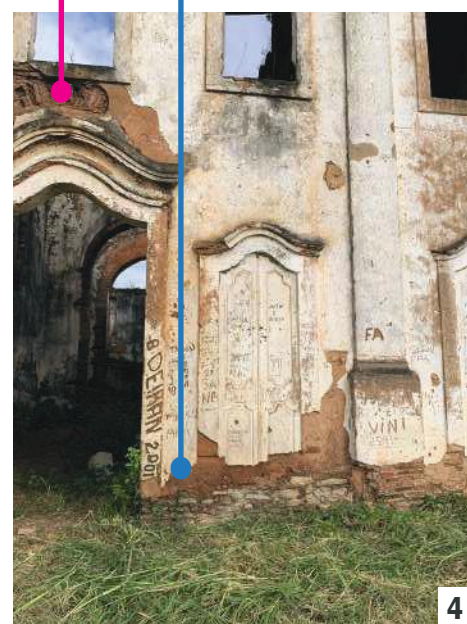
4

LIXIVIAÇÃO

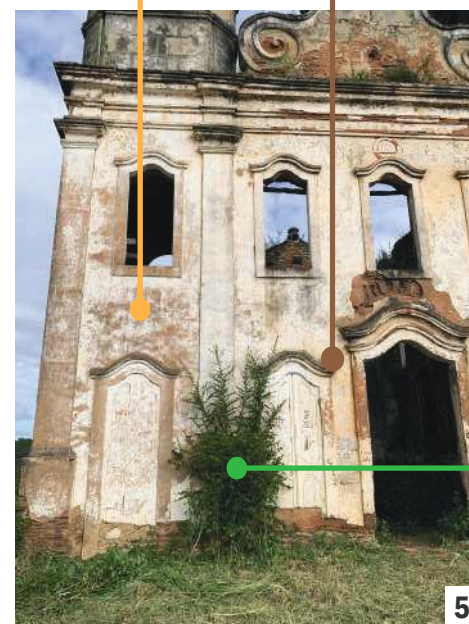
5

SUJIDADE

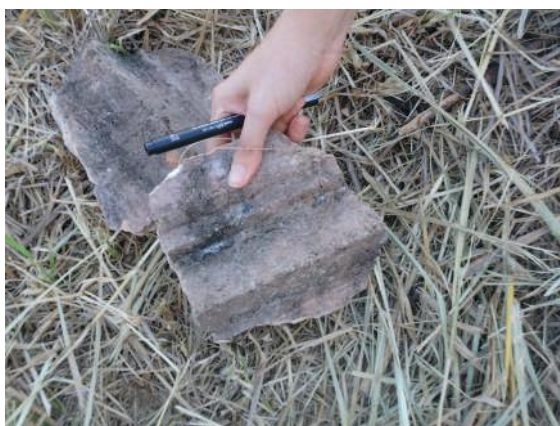
Figura 78: Pedaço da cimalha encontrado no chão. Fonte: Melissa Goes, 2019.

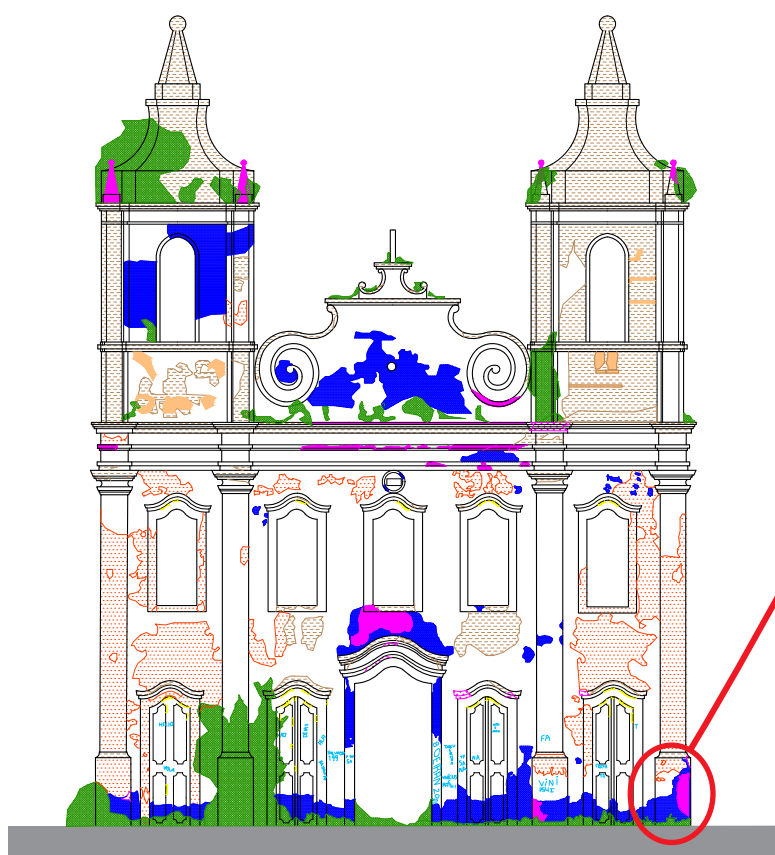
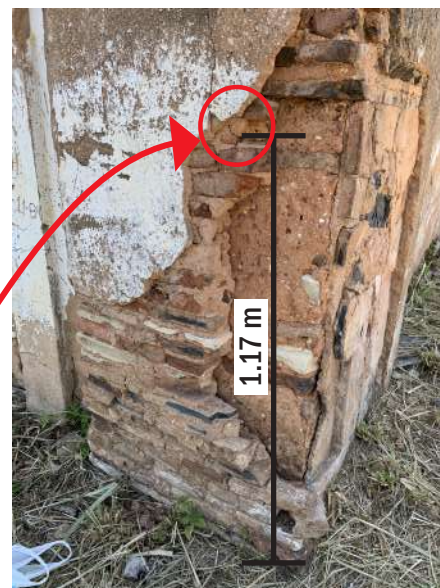
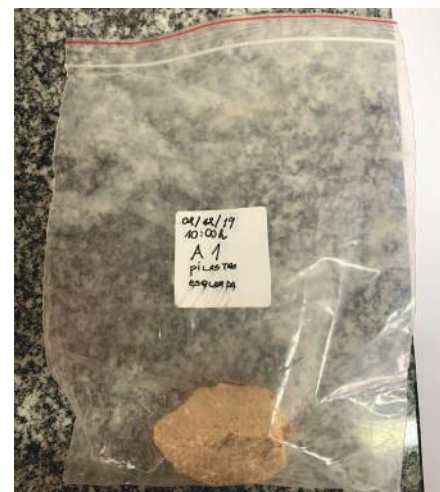
FIGURA 1: Vista da fachada principal da Igreja. Detalhe para local de prospecção. **FIGURA 2:** Base da pilastra. Indicado em vermelho local exato da extração da amostra. **FIGURA 3:** Amostra recolhida e acondicionada a recipiente com fecho hermético. FONTE: Melissa Goes, 2019.

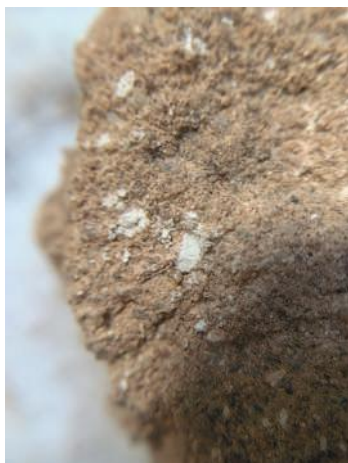
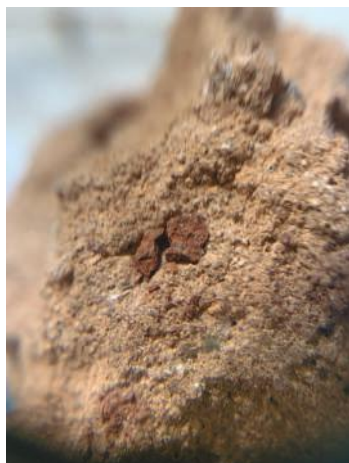
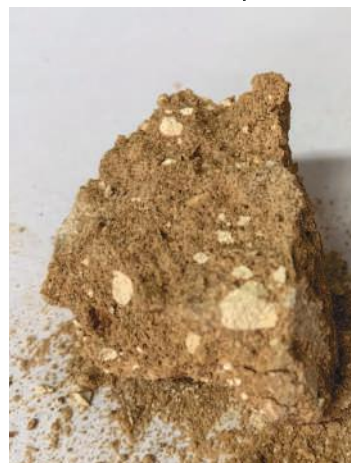
A amostra apresenta bastante manchas esbranquiçadas que indicam a presença de nódulos de cal. A existência de tais grânulos na argamassa sugere um preparo manual da mesma, podendo indicar até que essa argamassa seja antiga (para comprovação são necessários maiores estudos). Na superfície da amostra observou-se a presença de pedaços cerâmicos de coloração terrosa e areias médias quartzosas. A coloração da A1 está associada à argila, areia fina e pedaços cerâmicos.

FIGURA 4 E 5: Visualização da amostra com lupa. **FIGURA 6:** Visualização da amostra no processo de desagregação manual. FONTE: Melissa Goes, 2019.

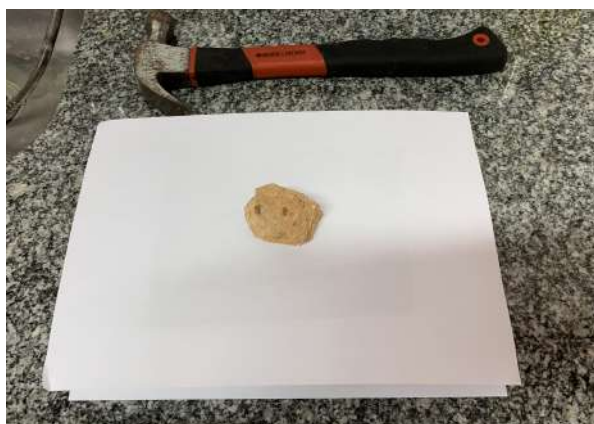
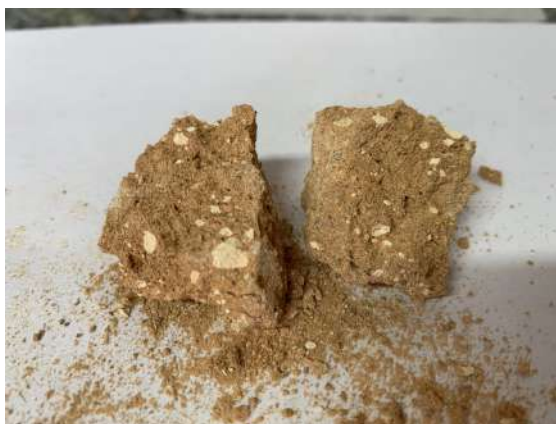
FIGURA 10: A desagregação da amostra foi realizada utilizando do martelo, com força moderada, sem triturar o material. Foi utilizado martelo devido à consistência dura da amostra. **FIGURA 11:** Amostra parcialmente desagregada, expondo os grânulos de cal internos. FONTE: Melissa Goes, 2019.

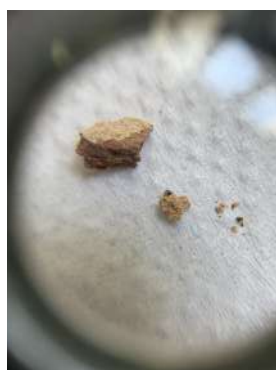
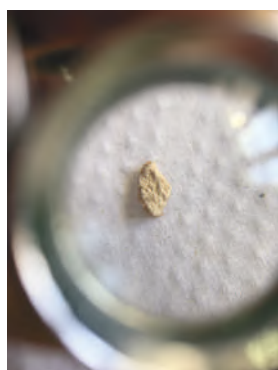
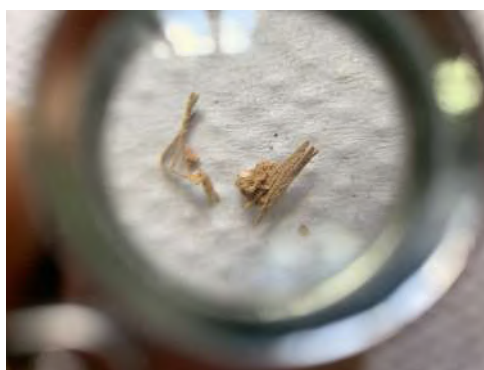
DA ESQUERDA PARA DIREITA, DE CIMA PARA BAIXO.
FIGURA 12: Superfície da amostra vista em lupa.
FIGURA 13: Pedaços cerâmicos vistos em lupa.
FIGURA 14: Nódulo de cal visto em lupa.
FIGURA 15: Fibra vista em lupa. FONTE: Melissa Goes, 2019.

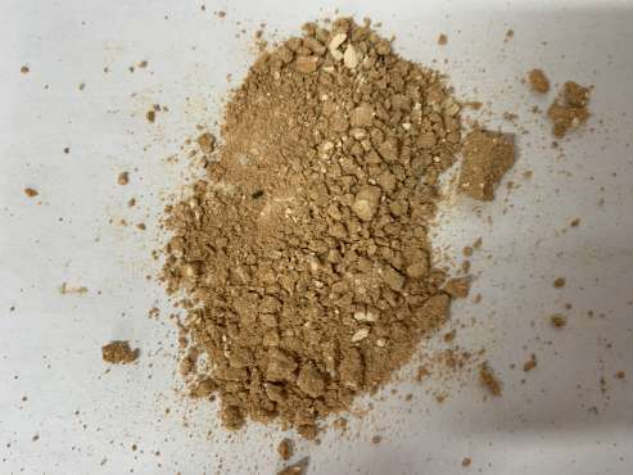
FIGURA 18: Amostra A1 desagregada. FONTE: Melissa Goes, 2019.

Nódulos de Cal	X
Argamassa rica em nódulos de cal, sendo esta uma característica de argamassa antiga pois o preparo da mistura era manual.	
Colonização Biológica	X
Manchas coloração amarela e verde.	
Outros	X
Pedacos pequenos de carvão e presença de fibras (bagaço de cana).

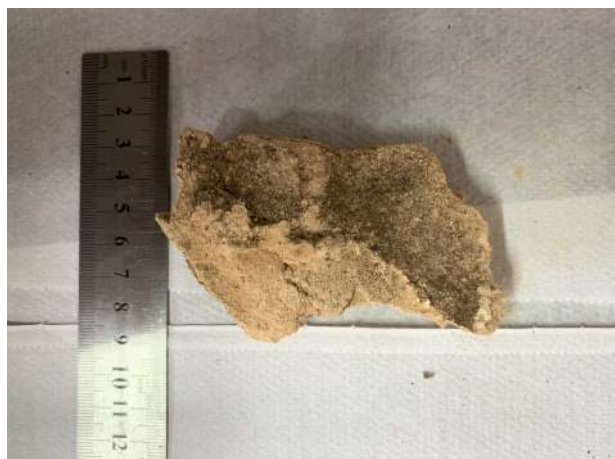
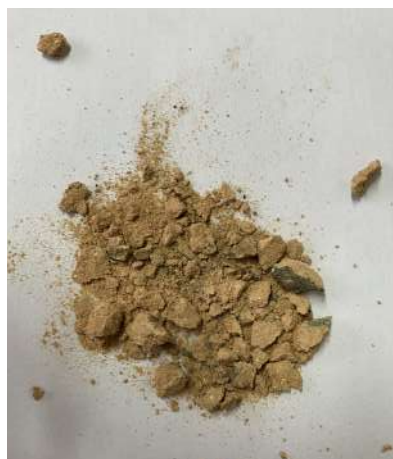
A amostra apresenta manchas negras de sujidades. Não foi possível observar areia grossa, além de pedaços cerâmicos através da análise visual. Ao ser desagregada, a amostra mostrou pequenos nódulos de cal e areia média. Os grãos finos (argilas) e/ou fragmentos cerâmicos moídos se encontram presentes, conferindo ao material a coloração terrosa.

FIGURA 4: Amostra em processo de medição. **FIGURA 5:** Visualização da amostra no processo de desagregação manual. **FONTE:** Melissa Goes, 2019.

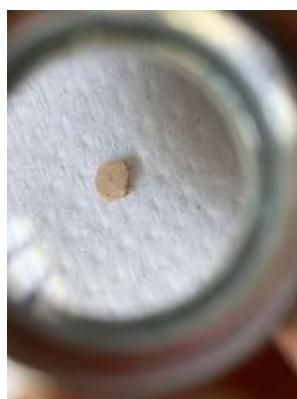
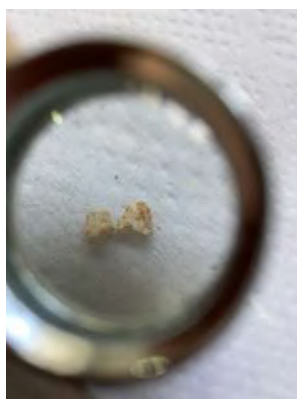
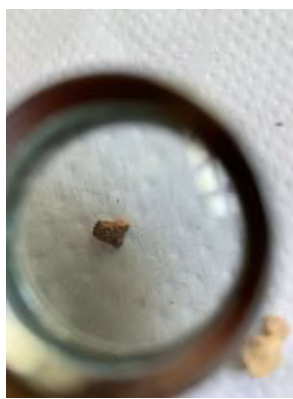
FIGURA 12: Pedacos de quartzo médio e pedra grossa vistos em lupa.

FIGURA 13: Pedacos de quartzo de tonalidade rosa claro visto em lupa.

FIGURA 14: Nódulo de cal visto em lupa.

FIGURA 15: Pedaco de fragmento cerâmico visto em lupa. FONTE: Melissa Goes, 2019.

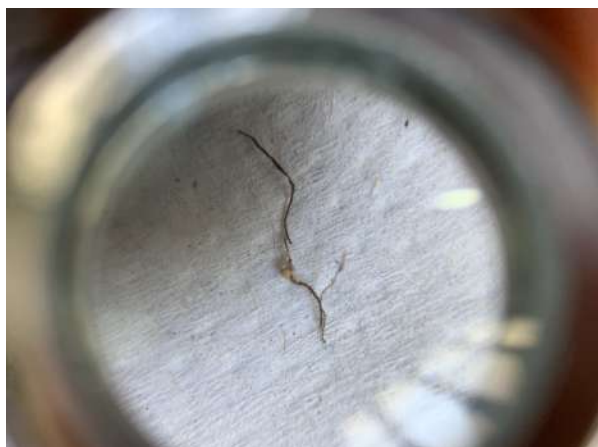
FIGURA 17: Pedaco de fibra vista da lupa. FONTE: Melissa Goes, 2019.

Nódulos de Cal	X
	Argamassa com poucos nódulos de cal, existindo cal de forma pulverizada.
Colonização Biológica	-
Outros	X
	Presença de poucas fibras (bagaço de cana). Não foram observados visualmente fragmentos de carvão.

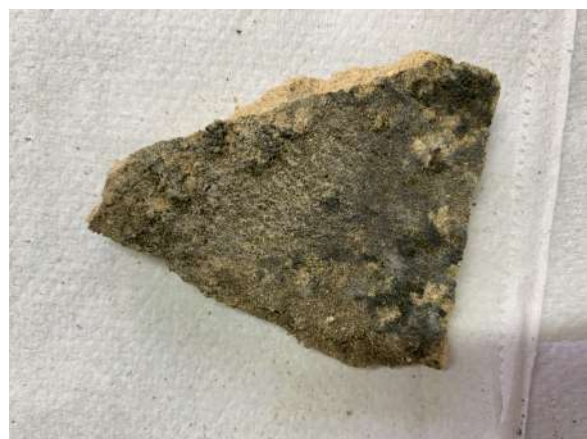
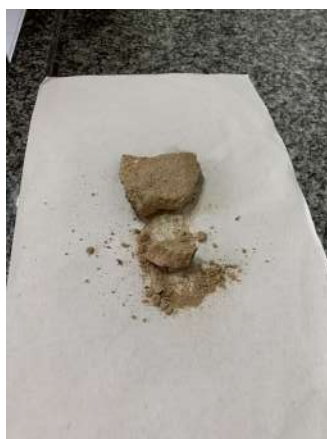
A amostra apresenta manchas negras de sujidades e presença de pequenas colônias de líquens e fungos, não foi possível observar na superfície da amostra areia grossa e pedaços cerâmicos. Ao ser desagregada, a amostra não mostrou nódulos de cal e areia média, indicando que a cal deve estar pulverizada no material. A coloração da amostra é mais clara do que a A1 e C1, indicando baixa presença de argilas vermelhas e fragmentos cerâmicos. Em geral, a amostra apresenta características distintas das outras amostras, aparentando ter sido preparada em momento diferente.

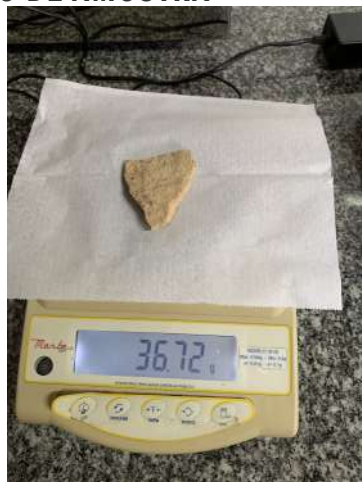
FIGURA 6: Amostra D1 sobre placa balança semi-analítica.
FONTE: Melissa Goes, 2019.

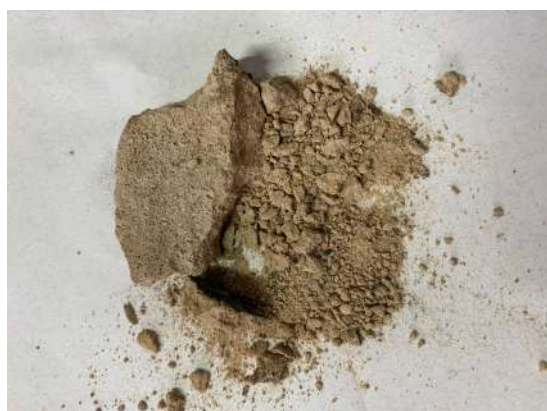
A amostra foi desagregada com martelo, utilizando força moderada para não triturar todo o material. Ao martelar a amostra pela primeira vez, percebeu-se uma resistência inicial, diferente dos procedimentos com as amostras A1 e C1. À medida em que foi realizado o procedimento a amostra D1 se mostrou mais suscetível, desagregando com facilidade. Não foi necessário aumentar a intensidade da força no processo de desagregação. Ao fim do processo, foi analisado com lente os materiais constituintes da amostra.

FIGURA 11: Amostra em processo de desagregação.
FONTE: Melissa Goes, 2019.

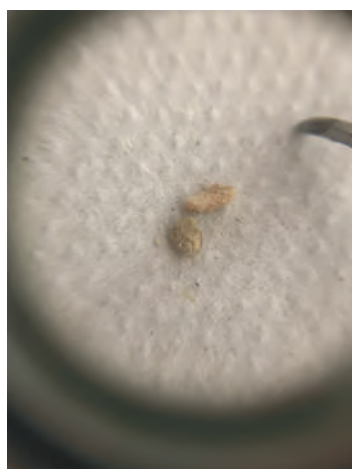
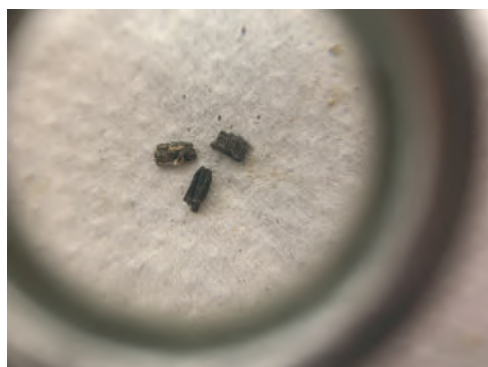
Quartzosos Areia cujo os grãos apresentam pontas arredondadas	X Poucos quartzos grossos, presença de muita areia fina e argila. Presença de areia média. Quartzos com tons rosa claro e transparente.
Calcários	X Pouca quantidade de nódulos de cal. Cal pulverizada.
Fragmentos Cerâmicos	- Não foram observados pela análise visual fragmentos cerâmicos, podendo os mesmos estarem presentes na forma pulverizada.
Outros	X Presença de pedaços pequenos de carvão. Não se sabe ao certo se tais fragmentos foram adicionados propositalmente ou se são oriundo do processo de queima da cal. Não foram observadas fibras.

FIGURA 12: Pedacos de quartzo médio de coloração rosa claro e transparente, vistos em lupa.

FIGURA 13: Pedacos de carvão visto em lupa. FONTE: Melissa Goes, 2019.

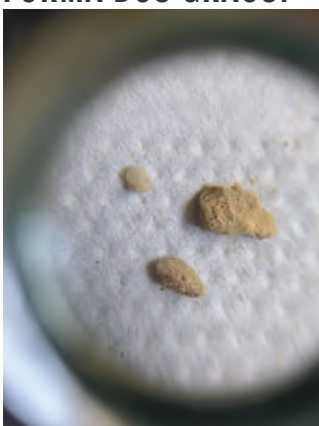
Anguloso	X Grãos médios e grandes com formato pontiagudo.
Sub-Rolado	-
Rolado	X Poucos grãos rolados, areia média.

FIGURA 14: Grãos de areia grande e médios. FONTE: Melissa Goes, 2019.

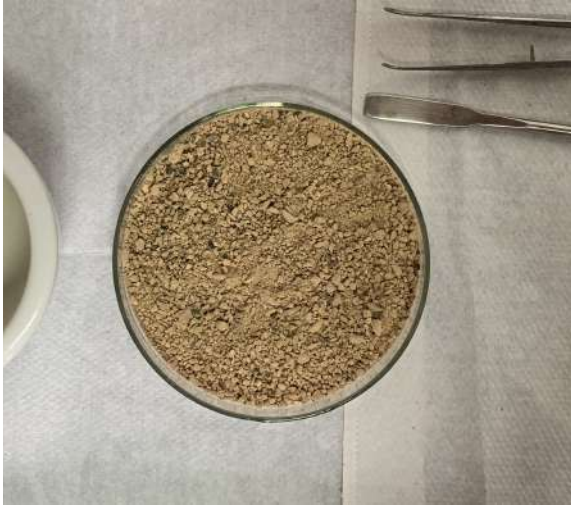
Argamassa pouquíssimos nódulos visíveis, existindo cal de forma pulverizada.

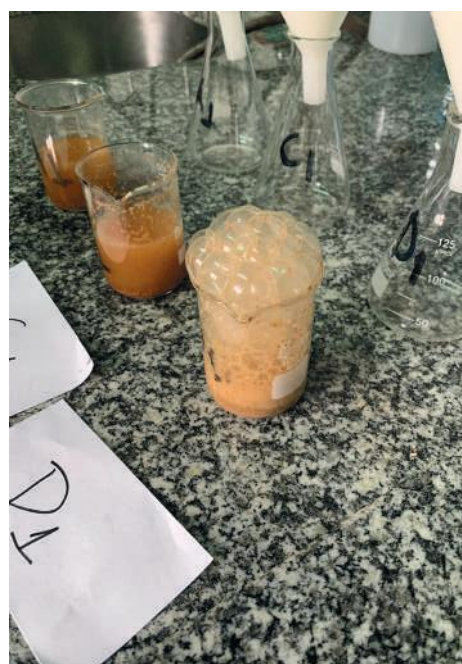
Figura 94: Amostra D1 mostrando bastante eferescência ao ser sensibilizada com ácido clorídrico solução $\frac{1}{4}$. Fonte: Melissa Goes, 2019.

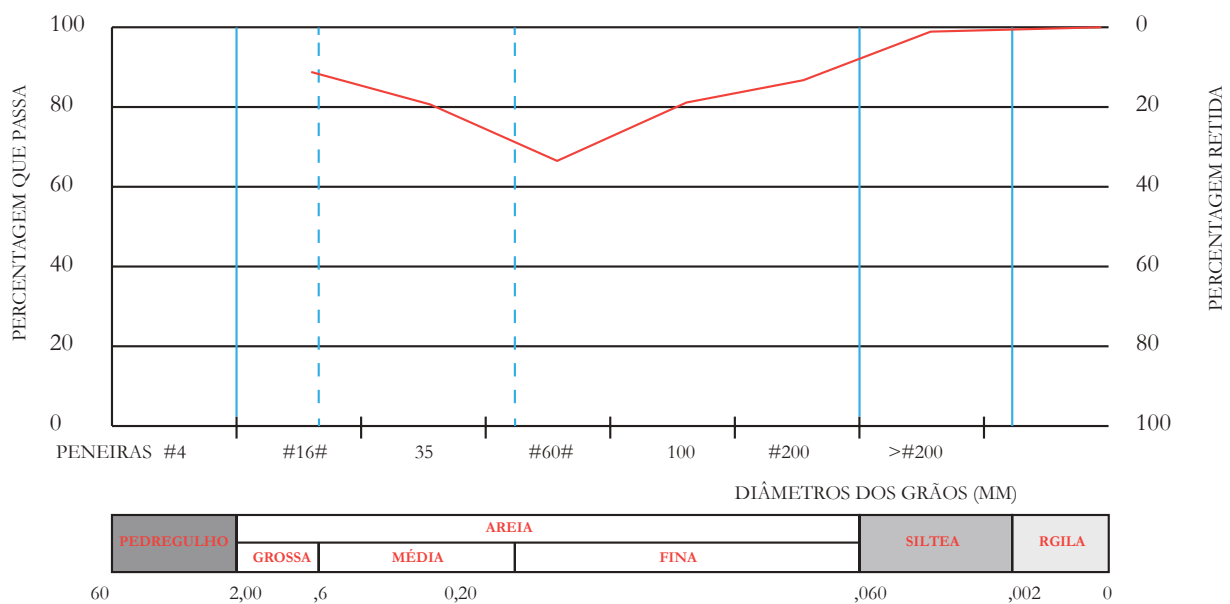
Tabela 9: Amostra A1 - Curva Granulométrica

Foram geradas as curvas granulométricas com os resultados obtidos acima. A tabela foi confeccionada tendo como base as escalas da ASTM e ABNT. Foram utilizadas as medidas em milímetros correspondentes com o tipo de grão (pedregulho, areia, silte e argila) e estes relacionados com o tipo de peneira. Seguem as curvas.
